Das Vasbühler Schloss

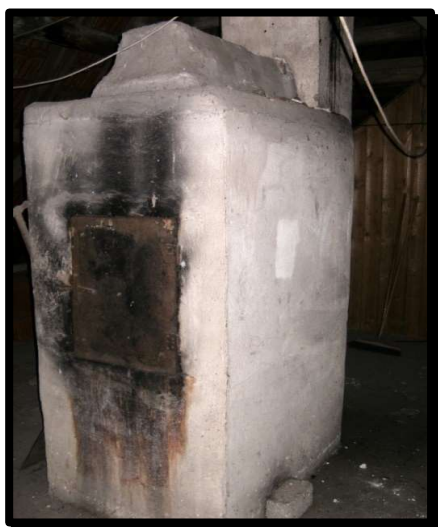
Im Dachboden findet man ein imposantes Gebälk, das die Zimmererkunst des 17. Jahrhundert zeigt. Nachdem die Freiherren das Schloss verlassen hatten und der Fürstbischof nach dem Tausch der Lehen nur an der Jagd interessiert war, kaufte das Schloss der Bader Georg Vay aus Eckartshausen. Er baute eine Räucherkammer, um das Fleisch haltbar zu machen. Ambros Weigand erzählte: Als bei kalten Wintern kein Feuerholz vorhanden war, wurden einige Balken entfernt. Zum Glück hielt das Gebälk bis in die heutige Zeit. Die Kamine mussten, wegen Brandgefahr den heutigen Bestimmungen angepasst werden.

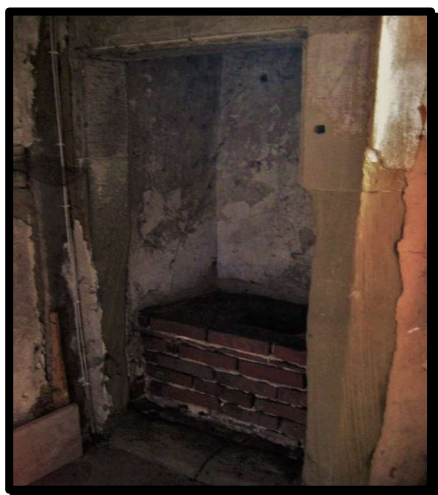
Im ersten Stock waren die Schlafzimmer und der Ballsaal. Damit man nicht in der Nacht durch das ganze Schloss geistern musste, um zu dem „Donnerbalken“ im Hof zu gehen, war in der südlichen Mauer ein „Plumpsklo“ eingerichtet. Das Klo und das Fallrohr waren in der meterdicken Mauer eingebaut. Der gemauerte Sitz mit Backsteinen ist nicht original. Er war wohl früher aus Holz. Für die Intimität wurde auch gesorgt. Wie man im oberen Rand der Einfassung sieht, existiert ein Loch für die Türangel. Daran war eine Holztür befestigt. Ob ein Herzchen ausgeschnitten war, ist nicht bekannt.

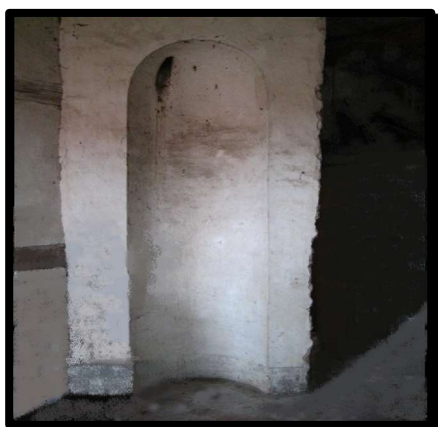
Im westlichen ersten Stock war der Ballsaal. Gleich hinter der Türe befand sich ein Mauerwerk mit einer halbrunden Aussparung, die verhindern sollte, dass das Fachwerk bei Hitze brannte und fungierte gleichzeitig als Windschutz, der die Wärme im Raum halten sollte. In diesem Halbrund stand ein Ofen, der sicherlich schlicht war. Leider gibt es darüber keine Aufzeichnungen.

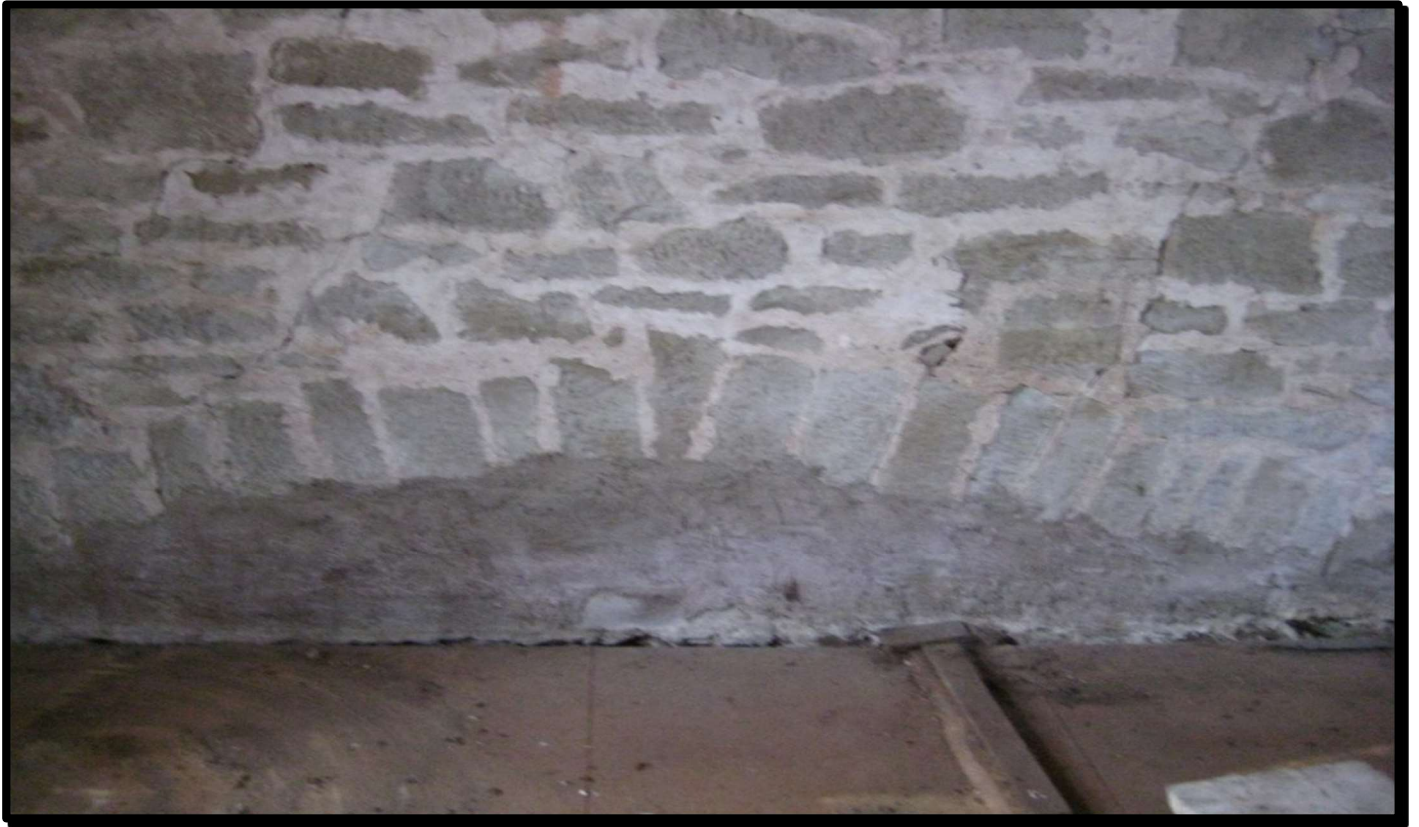
An der westlichen Mauer sieht man drei Entlastungsbögen.

Warum diese vorhanden sind gibt Rätsel auf. Vielleicht hängt es mit dem Brand zusammen, bei dem das Nachbarhaus bis auf den Keller abbrannte. Es wäre möglich, dass die westliche Außenwand im Obergeschoß aus Fachwerk bestand und beim Brand beschädigt wurde. Um die Statik nicht zu gefährden, mauerte man diese Entlastungen ein. Im südlichen Teil des Raumes ist noch der originale Bretterboden zu sehen, während im nördlichen Teil ein neuer Boden eingezogen wurde. Der Ballsaal wurde zum Heuboden umfunktioniert, der Raum darunter wurde der Kuhstall. Mündlichen Erzählungen zur Folge sollte dieser Raum eine Kapelle gewesen sein, aber vermutlich war es entweder ein Speisesaal oder Küche.

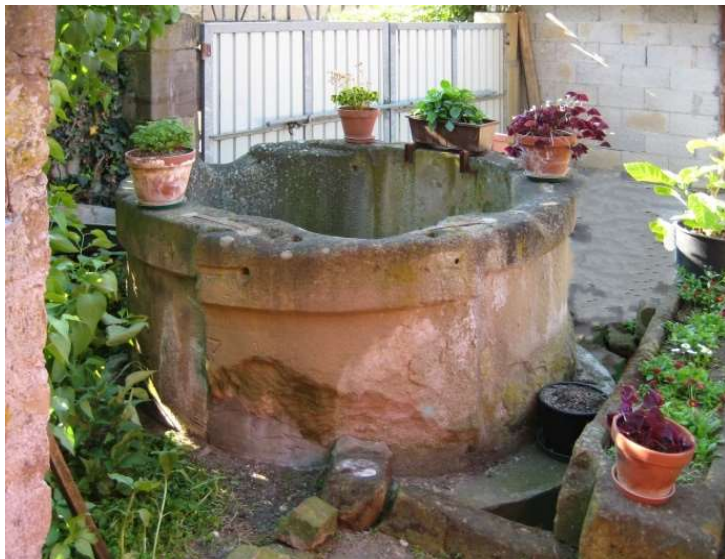
Im Hof befindet sich ein Ziehbrunnen. Er war wohl, wie auch der Ofen, eher schlicht. Der

Überbau könnte aus Holz gewesen sein, weshalb Abdrücke von Eisenklammern sichtbar sind. Wann er gebaut wurde, ist nicht bekannt. Aber vielleicht hängt es mit der Brunnenbauer-Familie Pfister, die zu der Zeit des Schlossbaus im Dorf ansässig war, zusammen. Fest steht, dass nachdem das Schloss gebaut war, der Brunnen zweigeteilt war. Das heißt, er wurde von einer Wand getrennt, war aber von zwei Seiten erreichbar. So konnten die Untertanen, ohne das Schloss zu betreten,

ihr zum Leben notwendiges Wasser holen.

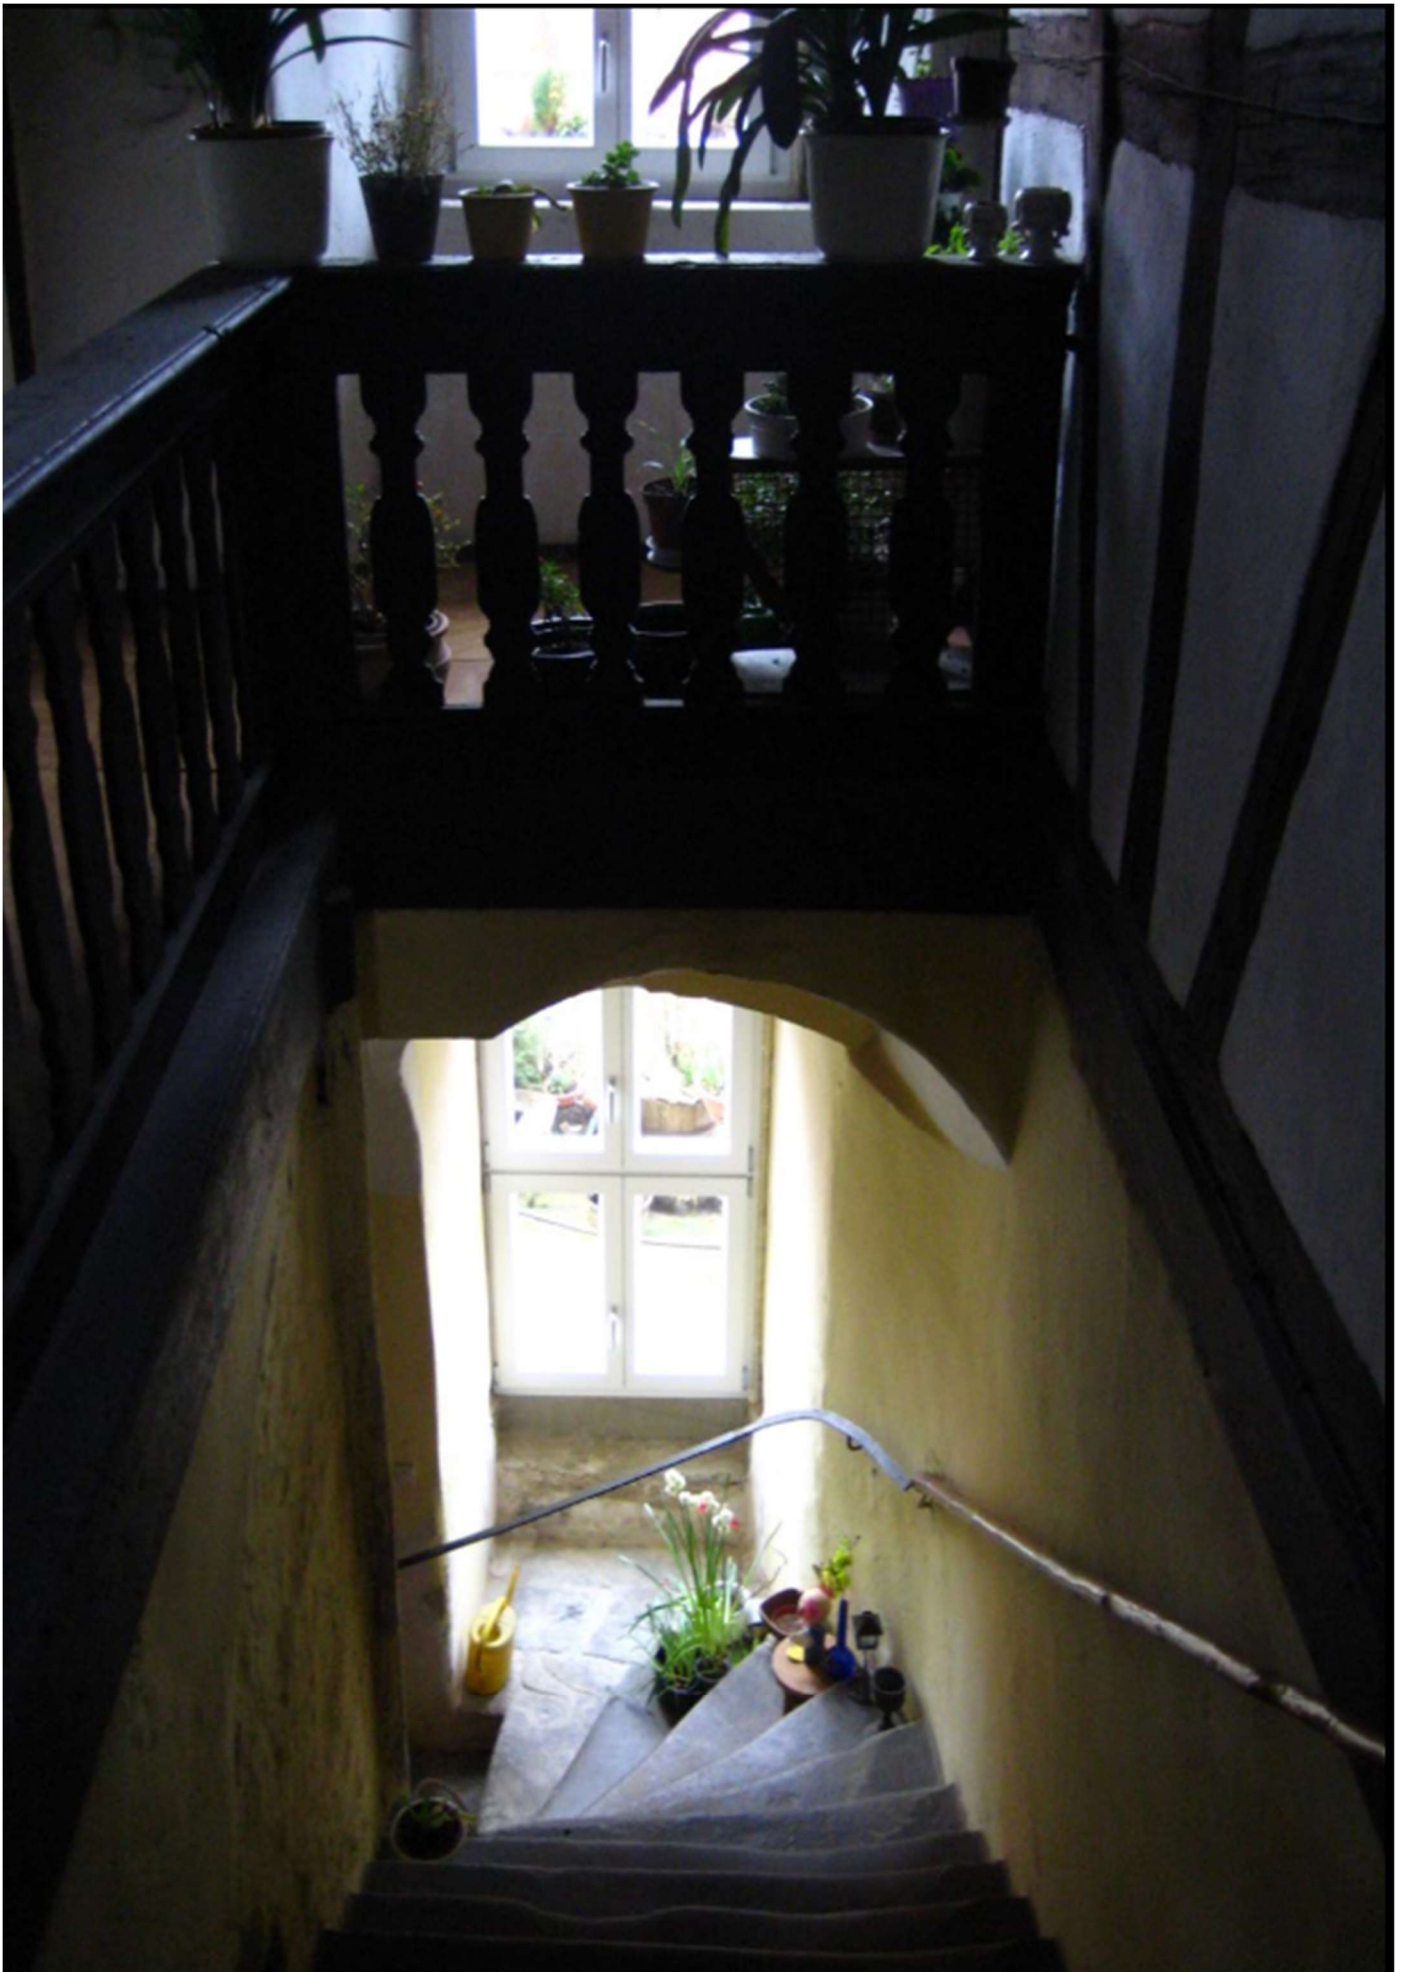
Die Türgewände sind im Erdgeschoss aus Sandstein. Im Obergeschoss waren sie aus Eichenholz. Sie wurden beim Umbau des Obergeschosses entfernt.

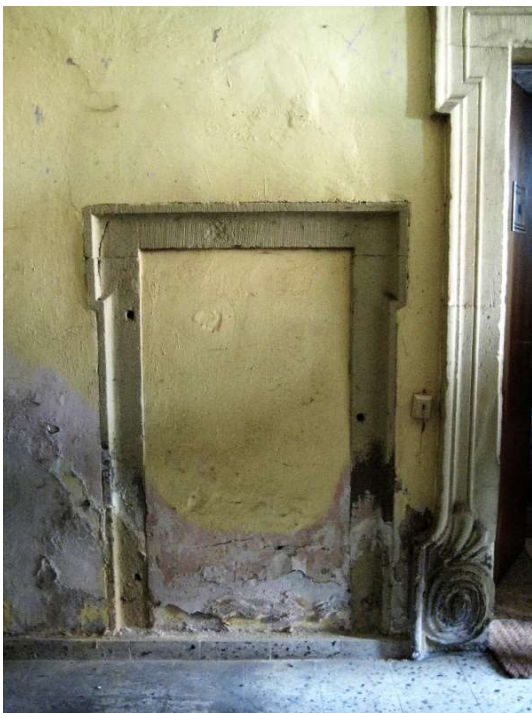
Im Erdgeschoss befindet sich ein zugemauerter Kaminofen. Damit wurde durch Luftkanäle, die ihren Anfang unter der Treppe hatten, die Wärme weitergeleitet. Dadurch wurden die Räume überschlagen. Die Löcher im Gewände zeigen, dass dort auch eine Tür angebracht war.
